**BAUMKRAXLER RENE**

Datum: 27.04.2021

**Bewertung über den Baumbestandes  
im Meyfried 7 (Flr.Nr. 998) in 86663 Asbach-Bäumenheim**

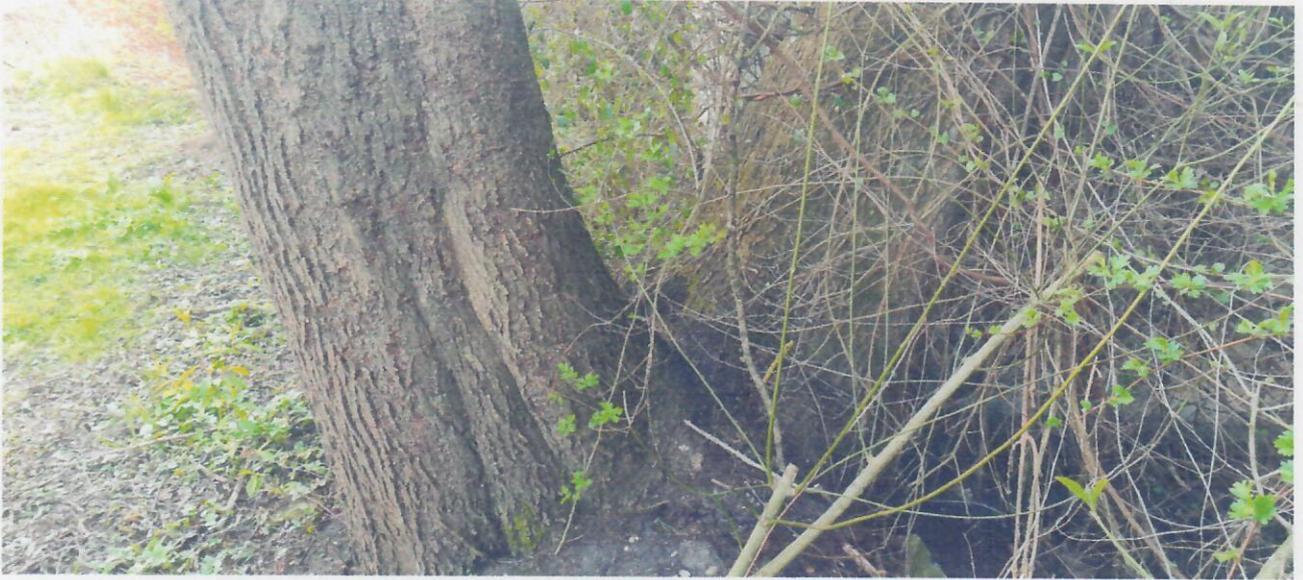
Bild 1

Die Wurzelanläufe sind nicht sichtbar, da über Jahre dort Kompost angehäuft wurde. Die Esche gabelt sich auf ca. 0,5m Höhe in zwei Hauptstämme. Die Vergabelung ist U-Förmig weist jedoch eine kleine Einhöhlung auf.

Die Esche ist wohl als Wildwuchs gewachsen. Der Baum ist als eingeschränkt Stand- und Bruchsicher einzustufen!

Beurteilung: nicht besonders erhaltenswert

- Eingehende Untersuchung der Vergabelung, evtl. Rückschnitt zu Herstellung der Verkehrssicherheit oder Verbau einer Kronensicherung.

- Fällung bis zum 30.06.2021 wenn nichts gegen den Arten- oder Brutschutz spricht.

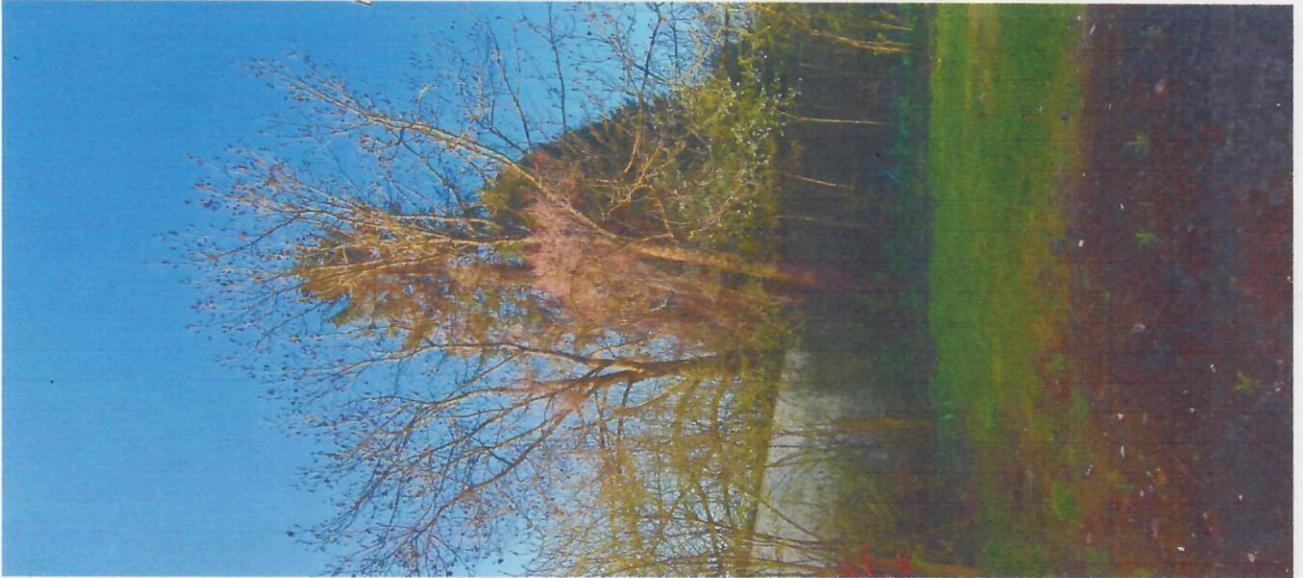
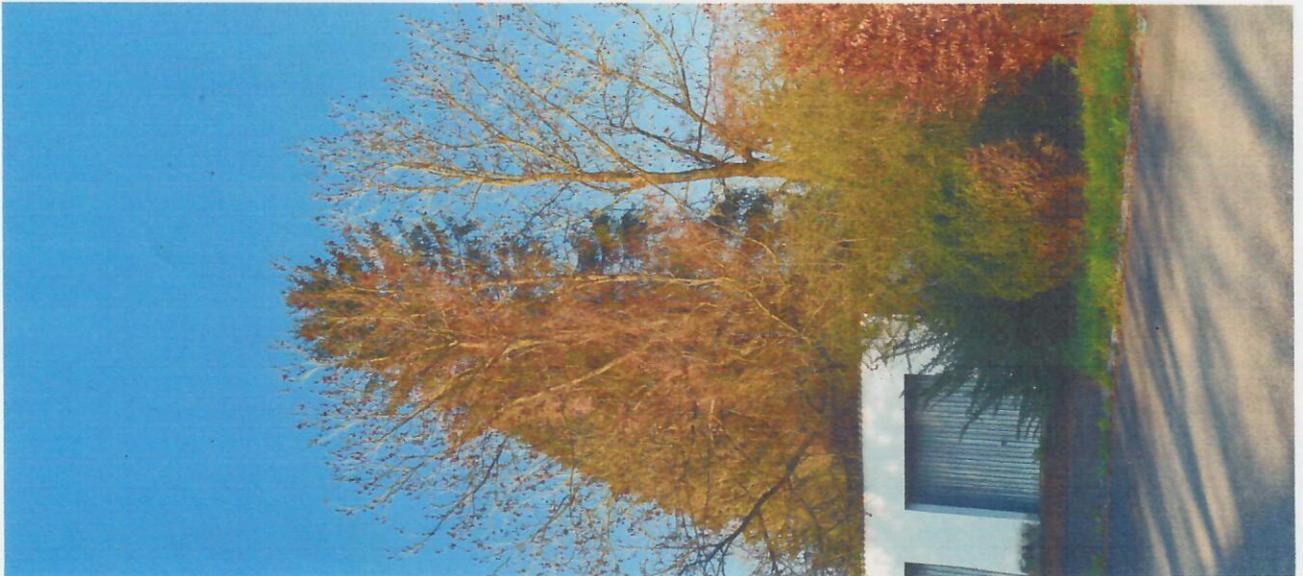
Die Krone ist stark oval in Richtung West-Ost ausgerichtet. Die Totholzbildung sowie das Verhältnis von Stark-, Grob-, Fein-, und Feinstast ist arttypisch und normal ausgebildet.  
Bilder 2-3

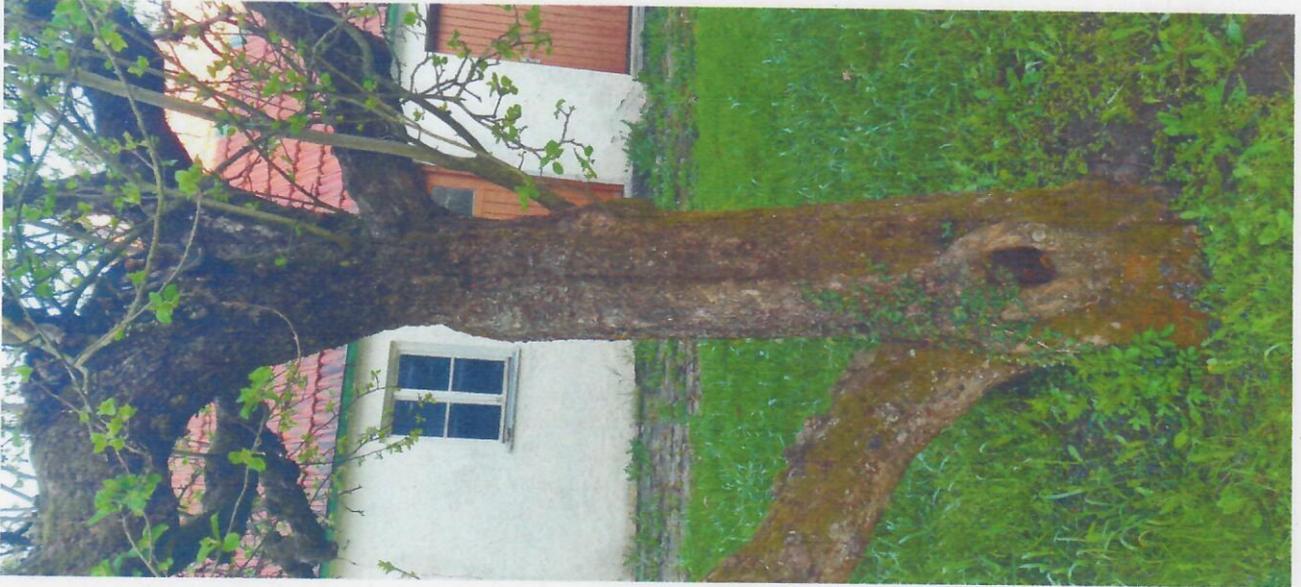
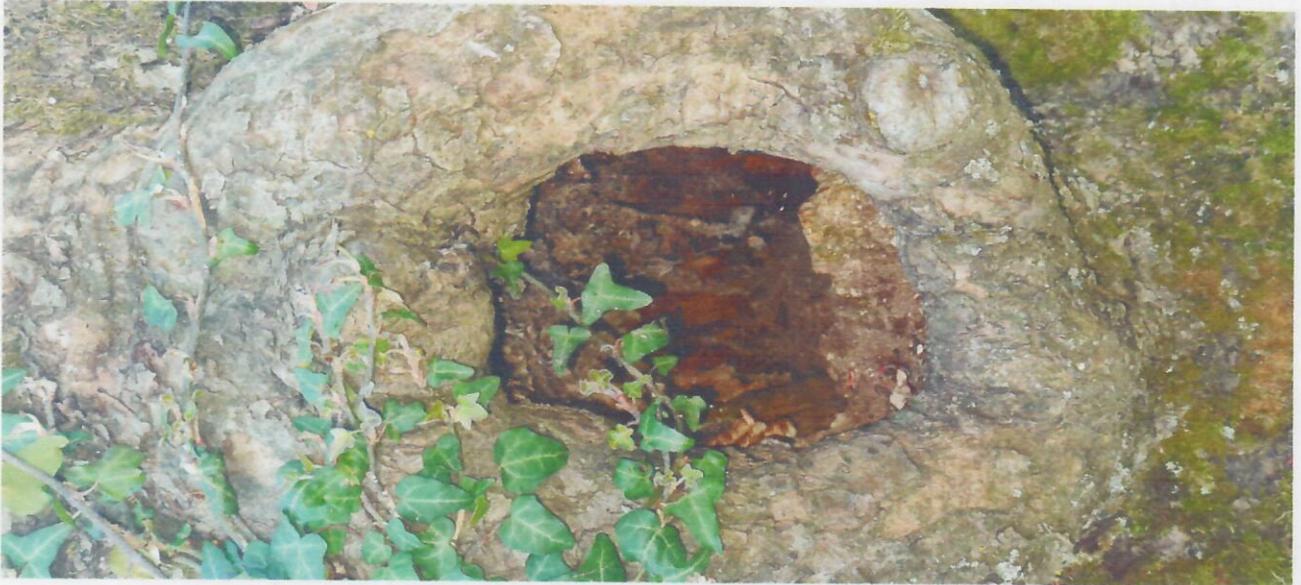
Die Wurzelanläufe sind gut sichtbar ausgeprägt. Nach ca. 50cm befindet sich der erste Starkast. Auf der Ostseite des Stammfuss ist eine sehr große und tief reichende Einhöhlung.

Der Kronenansatz beginnt bei ca. 0,5m. Der Stamm ist bei ca. 60cm eine Auffälligkeit beim Akustiktest. Wohl geschuldet durch die Einhöhlung.

Der Apfelbaum ist als eingeschränkt Stand- und Bruchsicher einzustufen!

Beurteilung: nicht besonders erhaltenswert

- Eingehende Untersuchung der Einhöhung, evtl. Rückschnitt zu Herstellung der Verkehrssicherheit.

- Fällung bis zum 30.06.2021 wenn nichts gegen den Arten- und Brutschutz spricht.

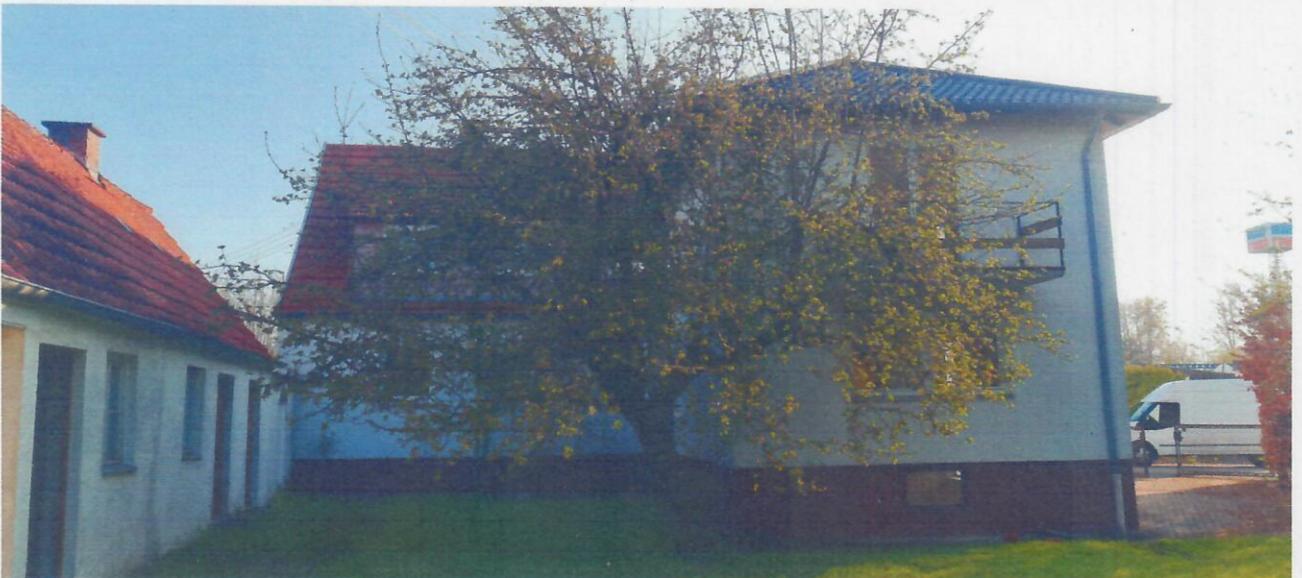
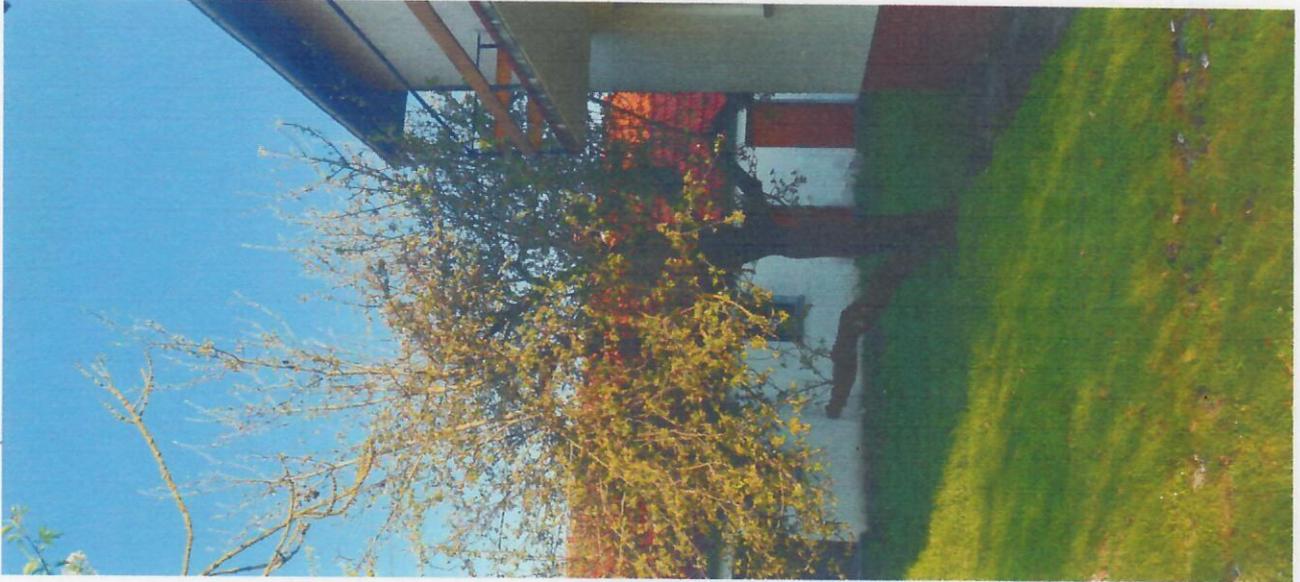
Die Krone ist hat sich den Gebäuden angepasst entwickelt. Das Verhältnis von Stark-, Grob-, Fein-, und Feinstast ist arttypisch und normal ausgebildet und berührt bereits die Fassade des Wohngebäudes.

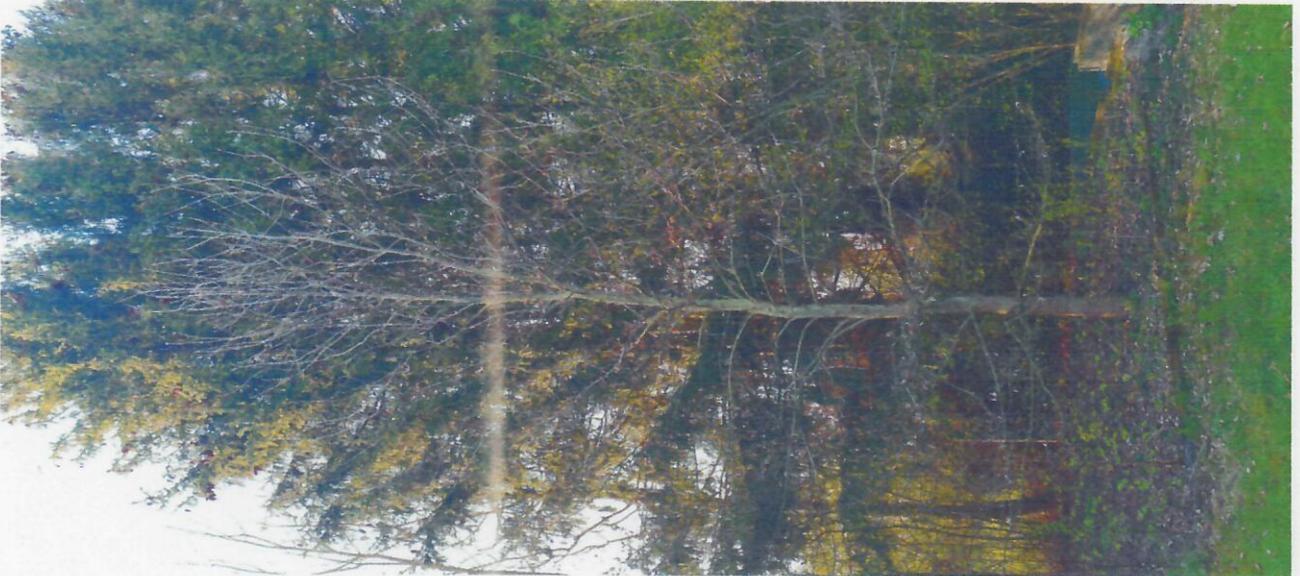
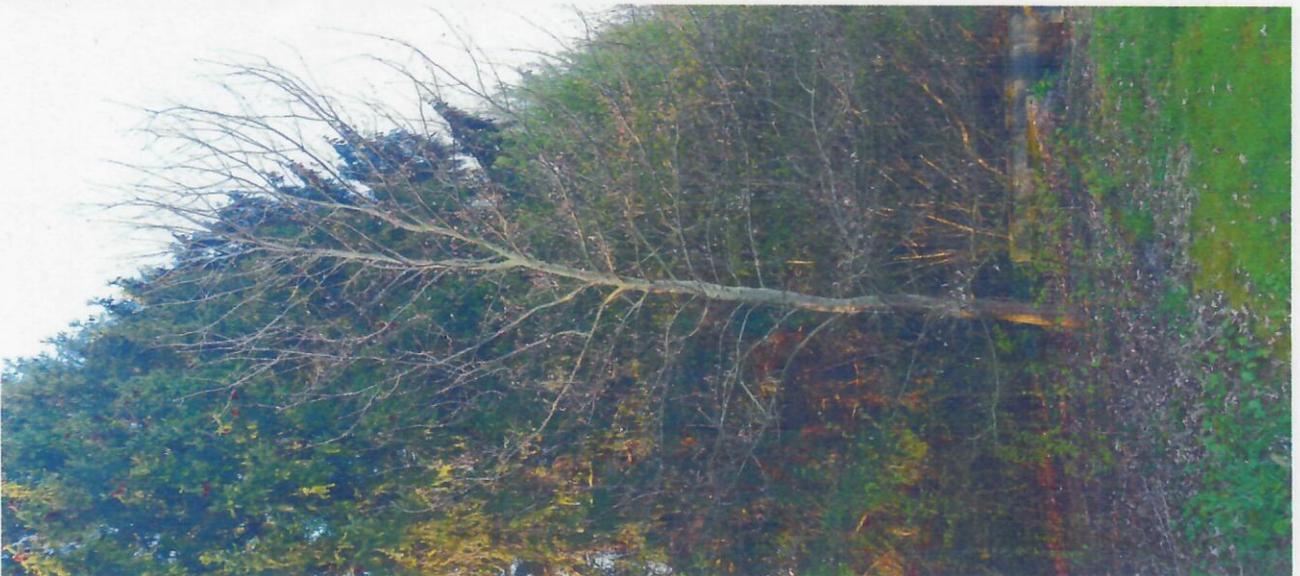
Die Krone ist gem. dem Alter arttypisch gewachsen und normal ausgeprägt.

Die Eiche ist als Wildwuchs gewachsen und als Stand- und Bruchsicher einzustufen!

Beurteilung: nicht besonders erhaltenswert.

- keine Maßnahmen erforderlich

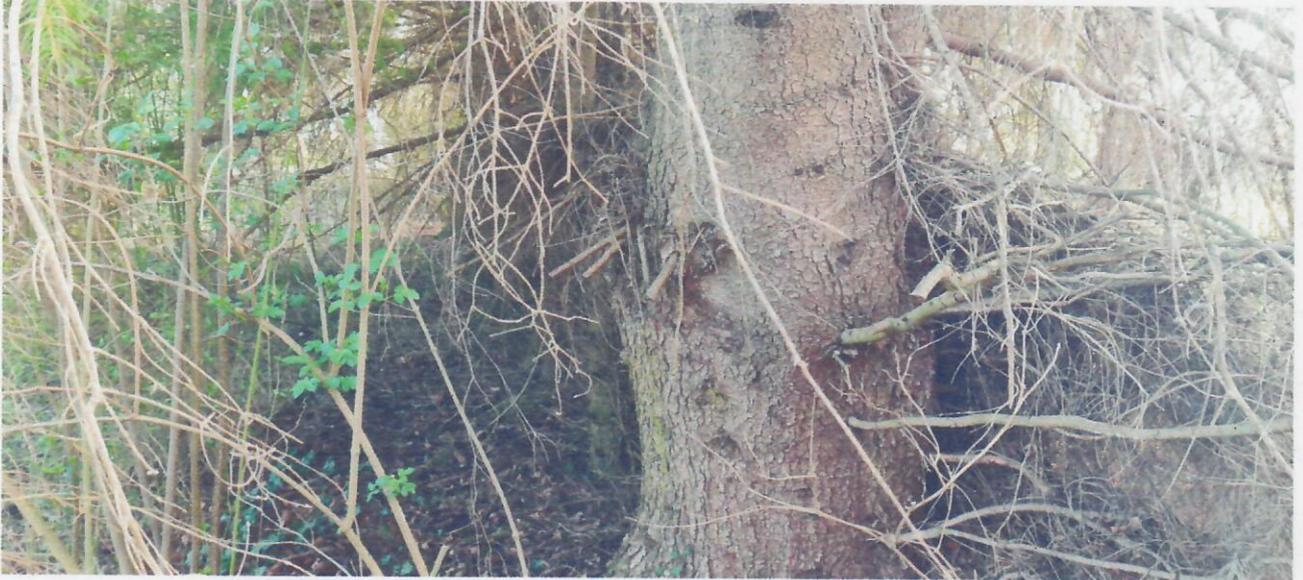
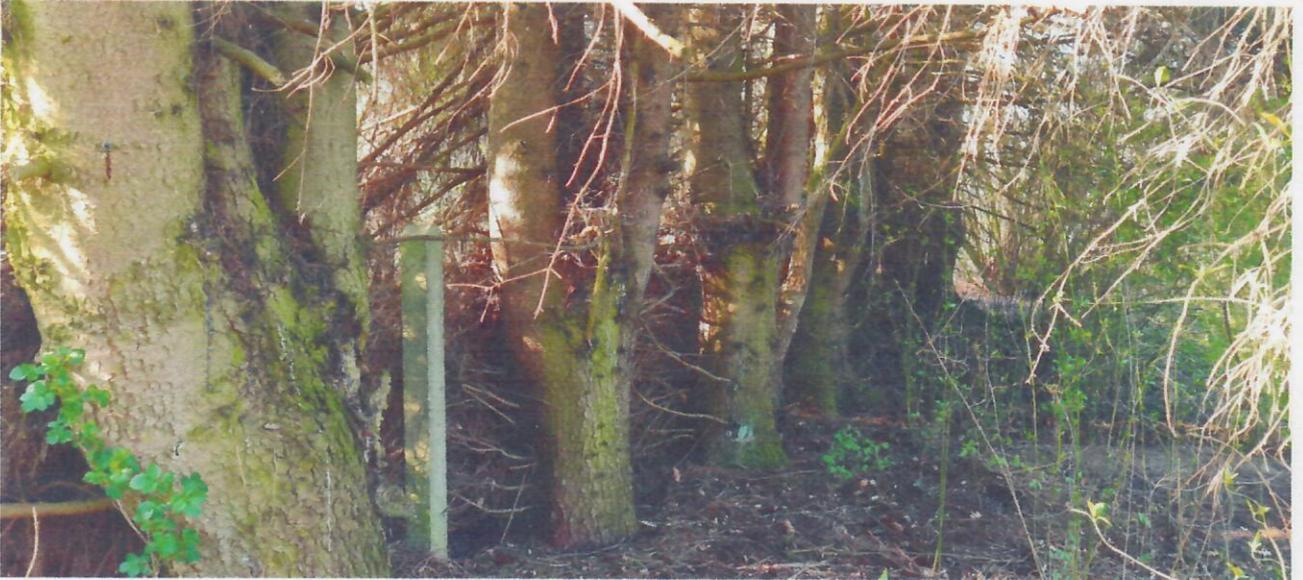
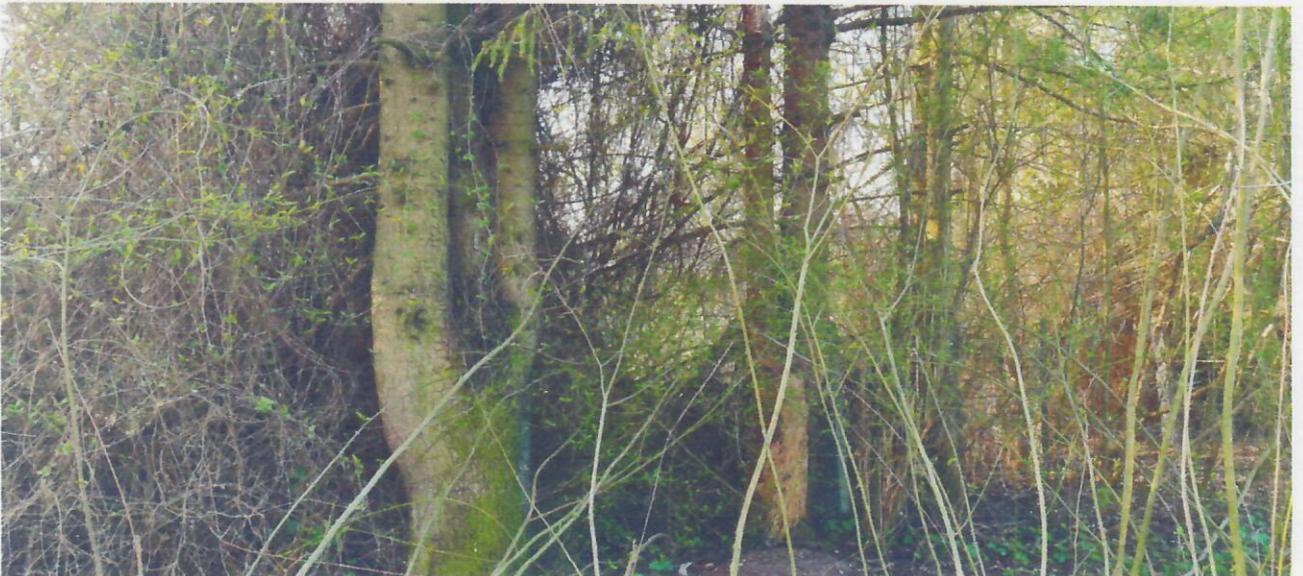
Der Kronenansatz beginnt bei ca. 2m. Alle Bäume der Hecke gabeln sich auf ca. 1,5m, was für einen Rückschnitt von mehreren Jahren spricht.

Die Fichtenreihe ist vor ca. 50 Jahren gepflanzt und vor ca. 40 Jahren gekappt worden. Durch diesen massiven Rückschnitt kam es zur starken Vergabelung. Zwei Stück der Fichten sind bereits abgestorben und somit nicht mehr als Stand- und Bruchsicher einzustufen. Die restlichen Fichten sind Stand- und Bruchsicher.

Beurteilung: nicht besonders erhaltenswert.

- Fällung der abgestorbenen Fichten bis zum 30.06.2021

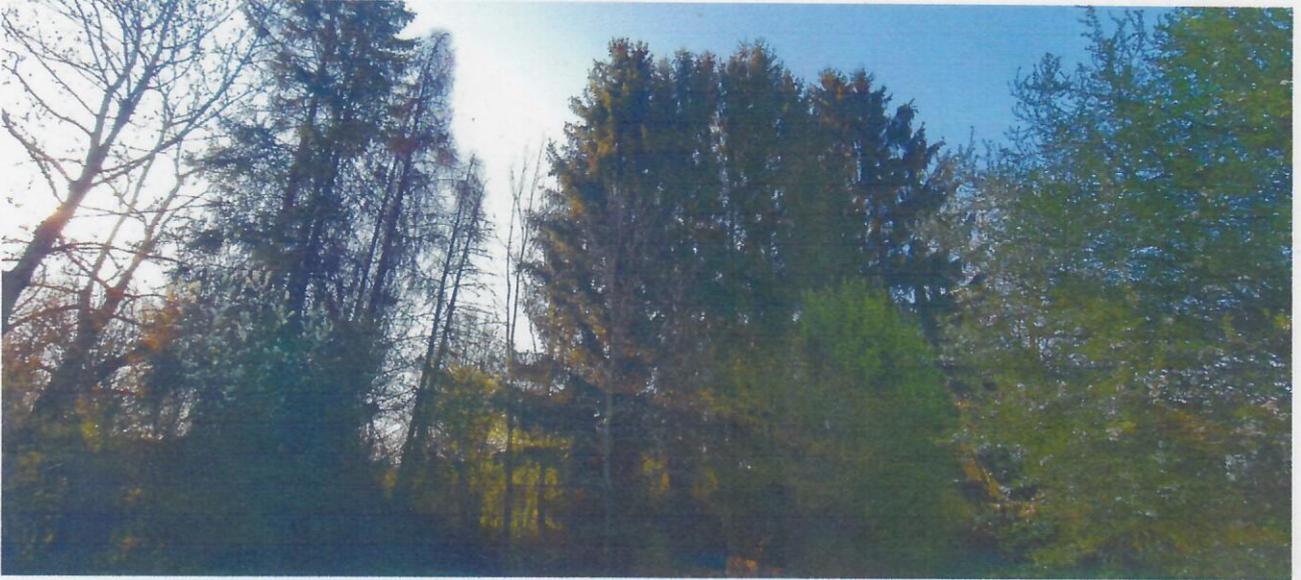
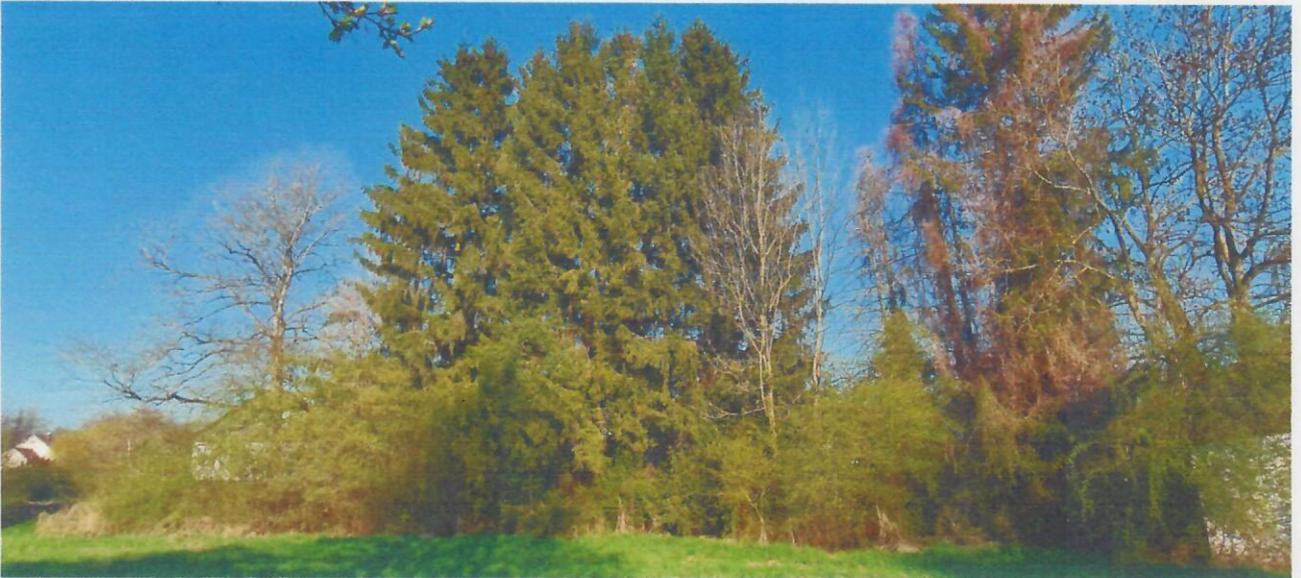
Die Krone ist gem. dem Alter, der Zwieselbildung arttypisch gewachsen und normal ausgeprägt.

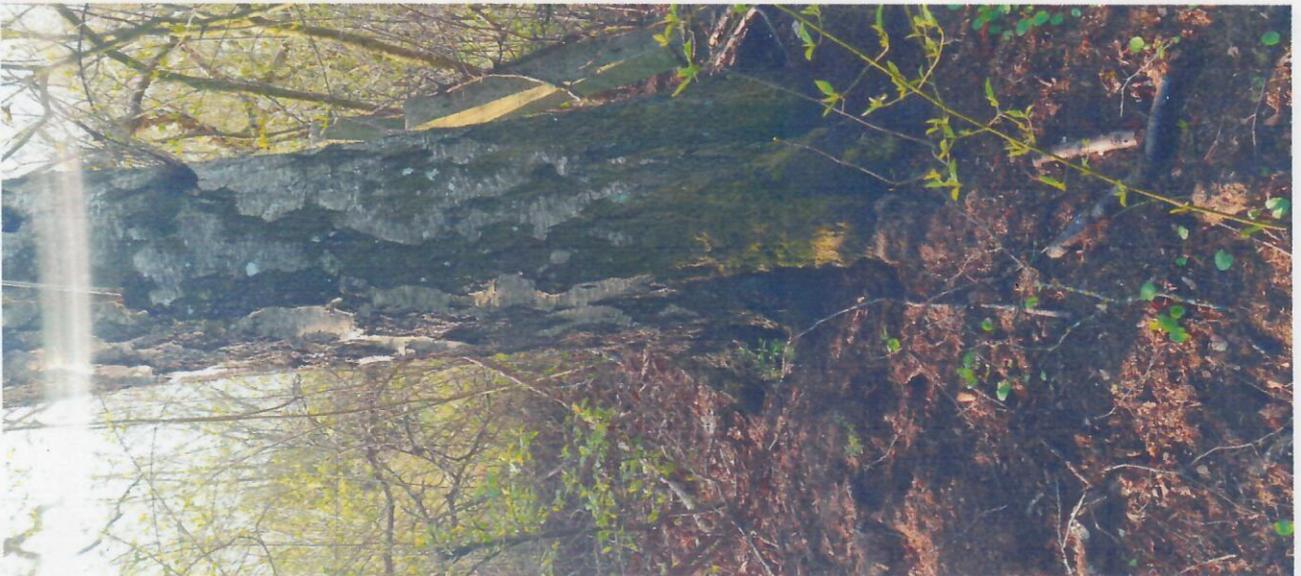
Bild 15

Die Wurzelaufläufe sind gut sichtbar ausgeprägt und unauffällig.

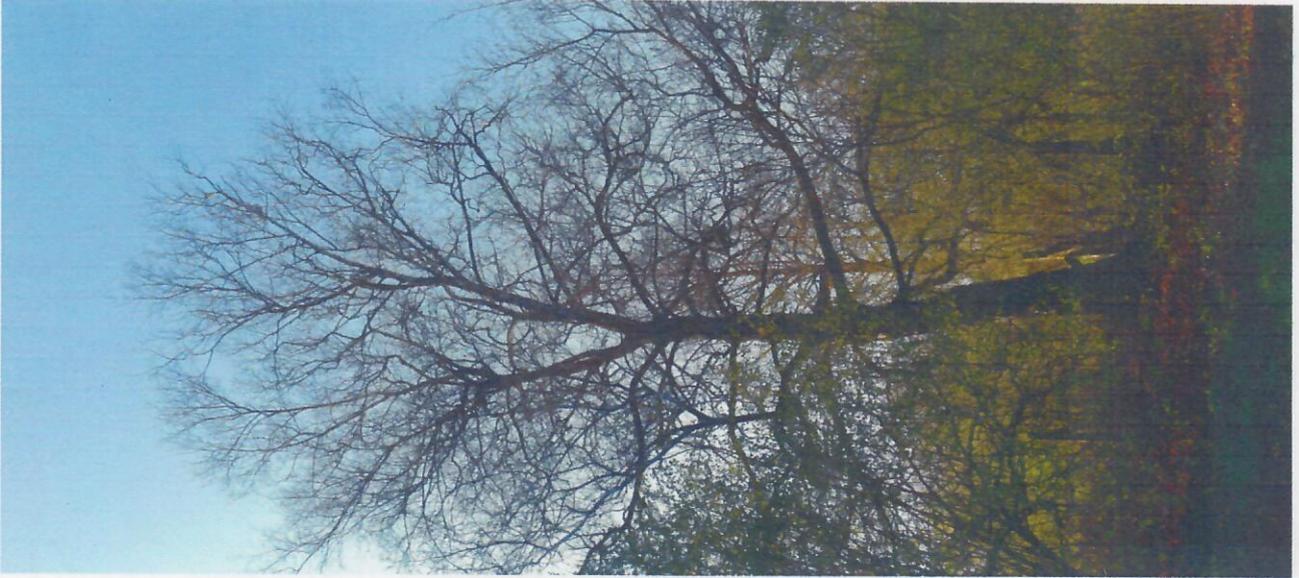
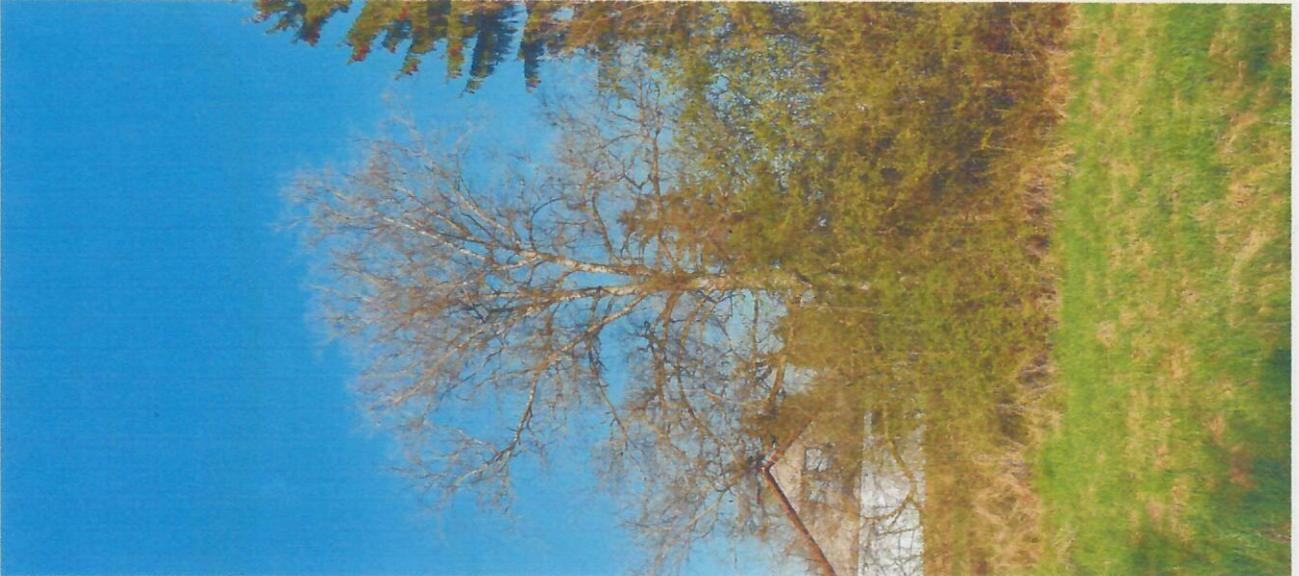
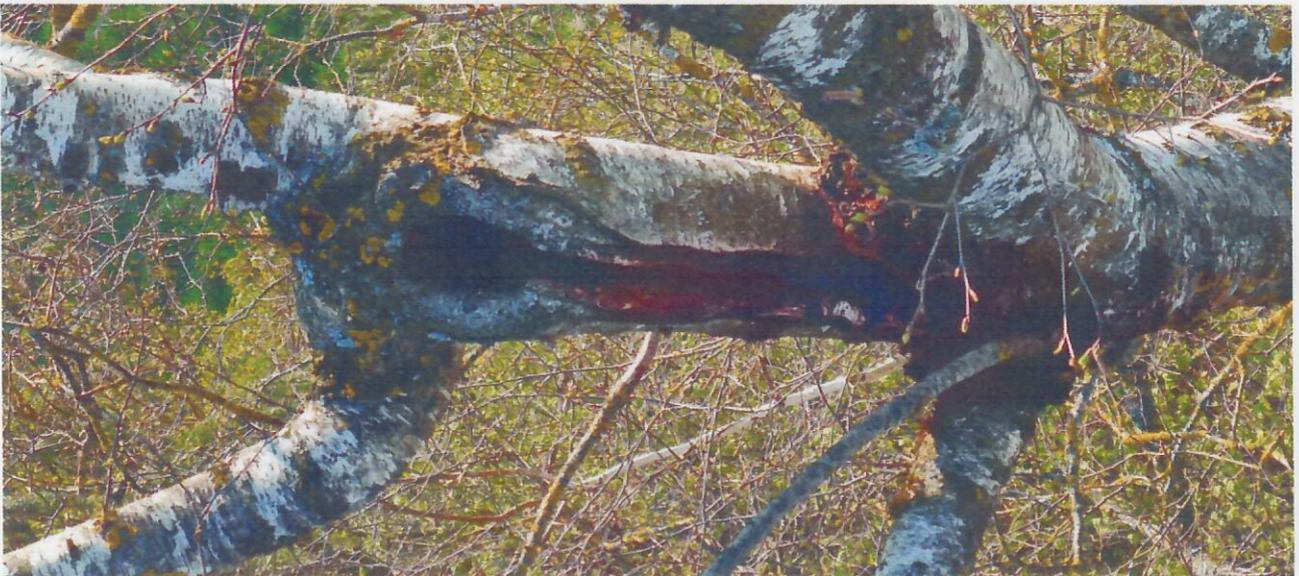
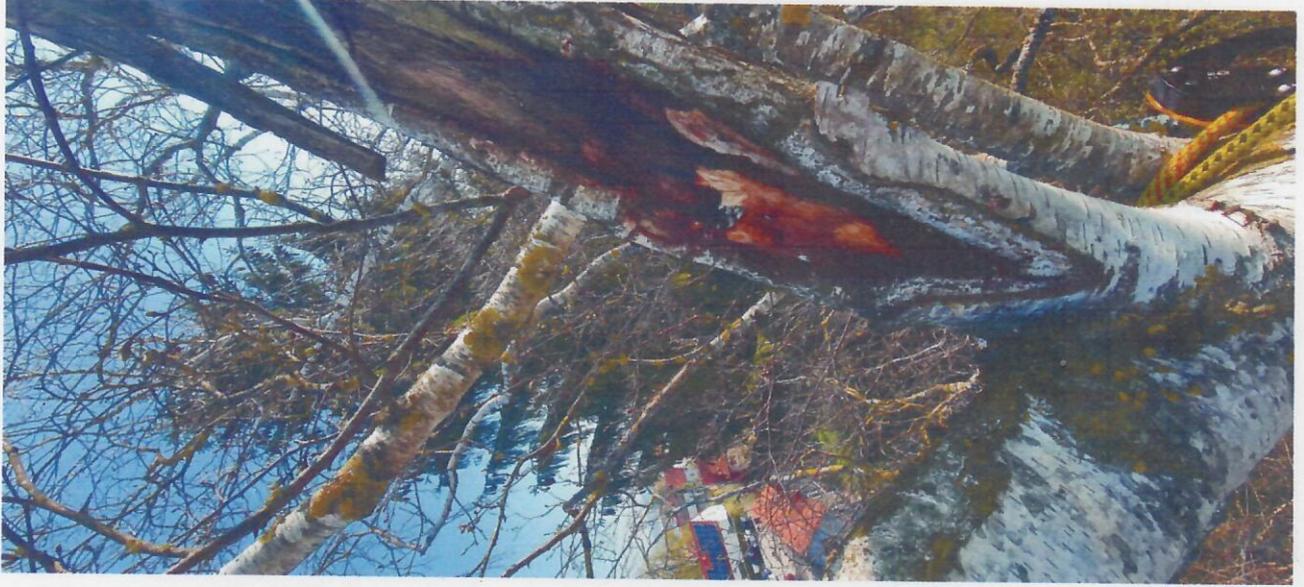
Die Krone ist gem. dem Alter arttypisch gewachsen und normal ausgeprägt. Es befinden sich zwei kleine Einhöhungen in der Krone  
Bilder 16-19

Die Birke als Stand- und Bruchsicher einzustufen!

Bei der eingehenden Untersuchung mittels Seilklettertechnik wurden den zwei kleine Einhöhungen näher untersucht. Diese sind beide nicht tief, unbewohnt und daher auch nicht für Höhlenbrüter nutzbar.

- keine Maßnahmen erforderlich
