### Fläche 2 Plananlage 03

<b>Projekt:</b> <b>Ökokonto Zott SE &amp; Co. KG</b>	Projekt-NR: 21_122
<b>Bauherr:</b> <b>Zott SE &amp; Co. KG</b> Georg-Zott-Straße 1 86690 Mertingen	gez.: js gepr.: nh 14.06.2022
<b>Planung:</b> <b>Becker + Haindl</b> Architekten - Stadtplaner - Landschaftsarchitekten G.-F.-Händel-Straße 5 86650 Wemding Tel 09092 1776; info@beckerhaindl-wem.de

### Fläche 9 Plananlage 09

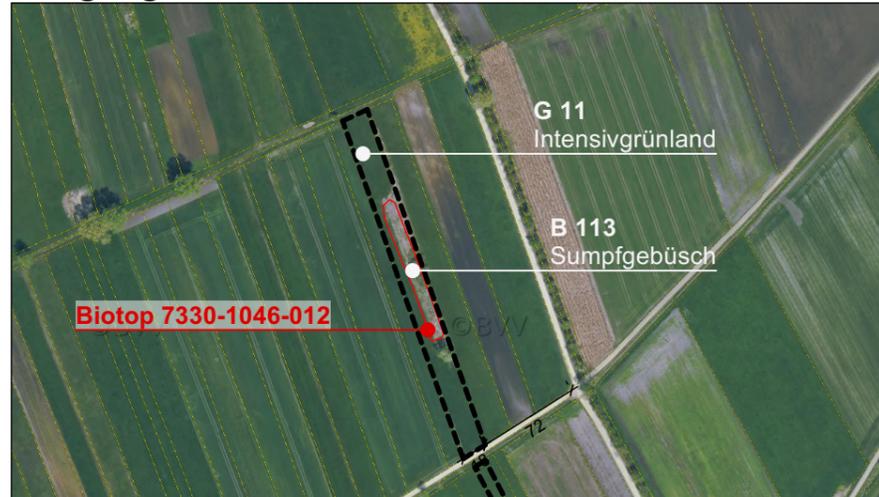
### Ausgangszustand, M 1:5.000

BayKompV - Naturschutzrechtliche Eingriffs-/ Ausgleichsregelung					
Bewertung Ausgangszustand					
Biotop- und Nutzungstyp	GW	x	Fläche	=	WP
G 11	3	x	3.900 m <sup>2</sup>	=	11.700 WP
B 113	11	x	1.020 m <sup>2</sup>	=	11.220 WP
<b>Summe Ausgangszustand</b>			<b>4.920 m<sup>2</sup></b>		<b>22.920 WP</b>

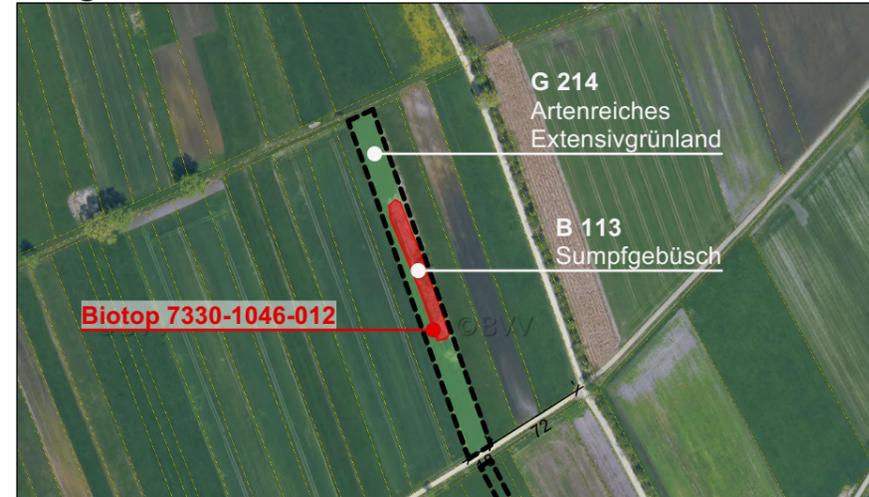
### Prognostizierter Zustand, M 1:5.000

BayKompV - Naturschutzrechtliche Eingriffs-/ Ausgleichsregelung					
Bewertung prognostizierter Zustand					
Biotop- und Nutzungstyp	GW	x	Fläche	=	WP
G 214	12	x	3.900 m <sup>2</sup>	=	46.800 WP
B 113	11	x	1.020 m <sup>2</sup>	=	11.220 WP
<b>Summe prognostizierter Zustand</b>			<b>4.920 m<sup>2</sup></b>		<b>58.020 WP</b>

Ausgangszustand	22.920 WP
prognostizierter Zustand	58.020 WP
<b>Differenz = anrechenbare WP</b>	<b>35.100 WP</b>

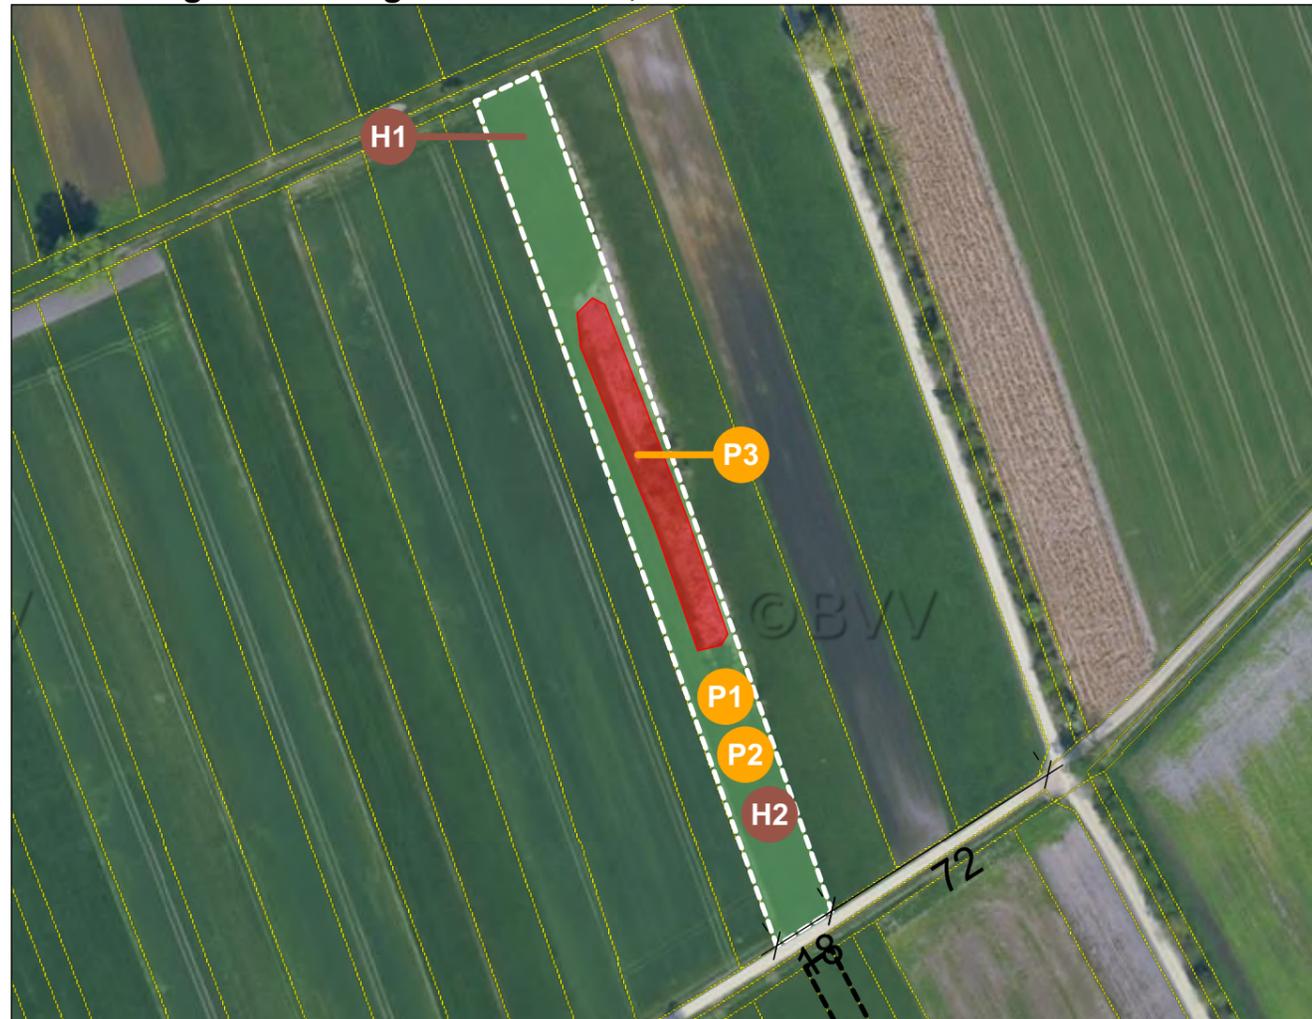
### Herstellungs- und Pflegemaßnahmen, M 1:2.000

**Ziel: Artenreiches Extensivgrünland und Sumpfgewässerbüsch**

- H1** Bei Vorhandensein von Drainagen Sammler kappen, sofern Nachbargrundstück nicht betroffen
- H2** Anlegen von mähbaren Vermuldungen mit einer Tiefe von 15 cm auf 15 % der Fläche mit Mulden zw. 30-50 m<sup>2</sup>

- P1** Jährlich zweischürige Mahd mit Abtransport des Mähguts, Mahdpause Juni bis Ende August
- P2** Verzicht auf Düngung und Herbizideinsatz, keine Lagerhaltung
- P3** Gehölze alle 2 Jahre abschnittsweise je 50% der Fläche auf Stock setzen

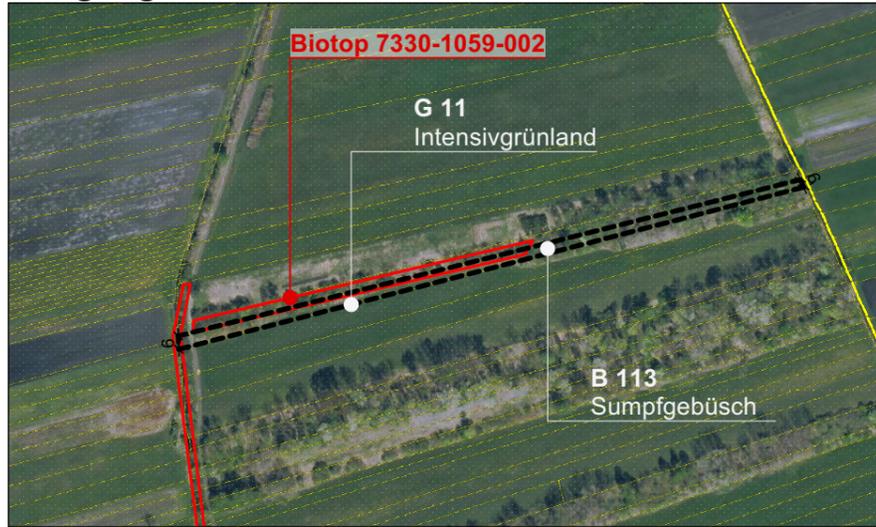
### Ausgangszustand, M 1:5.000

BayKompV - Naturschutzrechtliche Eingriffs-/ Ausgleichsregelung					
Bewertung Ausgangszustand					
Biotop- und Nutzungstyp	GW	x	Fläche	=	WP
B 113	11	x	1.600 m <sup>2</sup>	=	17.600 WP
G 11	3	x	1.750 m <sup>2</sup>	=	5.250 WP
<b>Summe Ausgangszustand</b>			<b>3.350 m<sup>2</sup></b>		<b>22.850 WP</b>

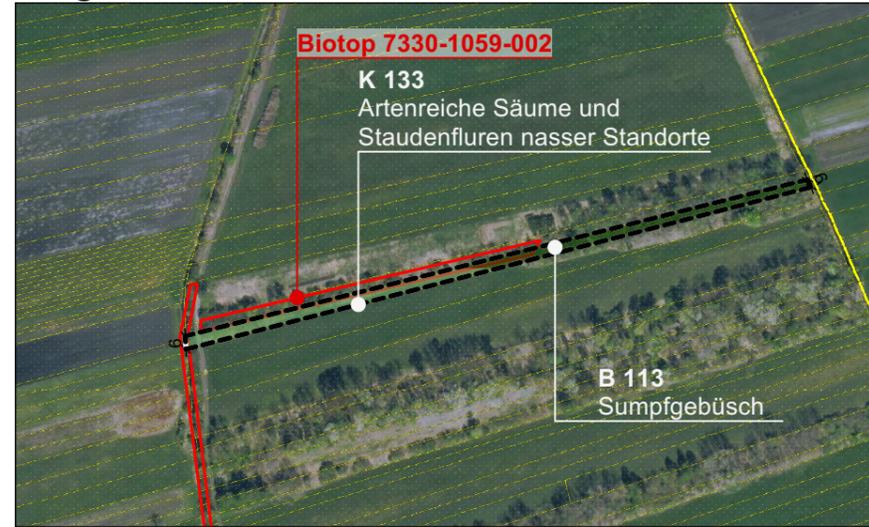
### Prognostizierter Zustand, M 1:5.000

BayKompV - Naturschutzrechtliche Eingriffs-/ Ausgleichsregelung					
Bewertung prognostizierter Zustand					
Biotop- und Nutzungstyp	GW	x	Fläche	=	WP
B 113	11	x	1.600 m <sup>2</sup>	=	17.600 WP
K 133	11	x	1.750 m <sup>2</sup>	=	19.250 WP
<b>Summe prognostizierter Zustand</b>			<b>3.350 m<sup>2</sup></b>		<b>36.850 WP</b>

Ausgangszustand	22.850 WP
prognostizierter Zustand	36.850 WP
<b>Differenz = anrechenbare WP</b>	<b>14.000 WP</b>

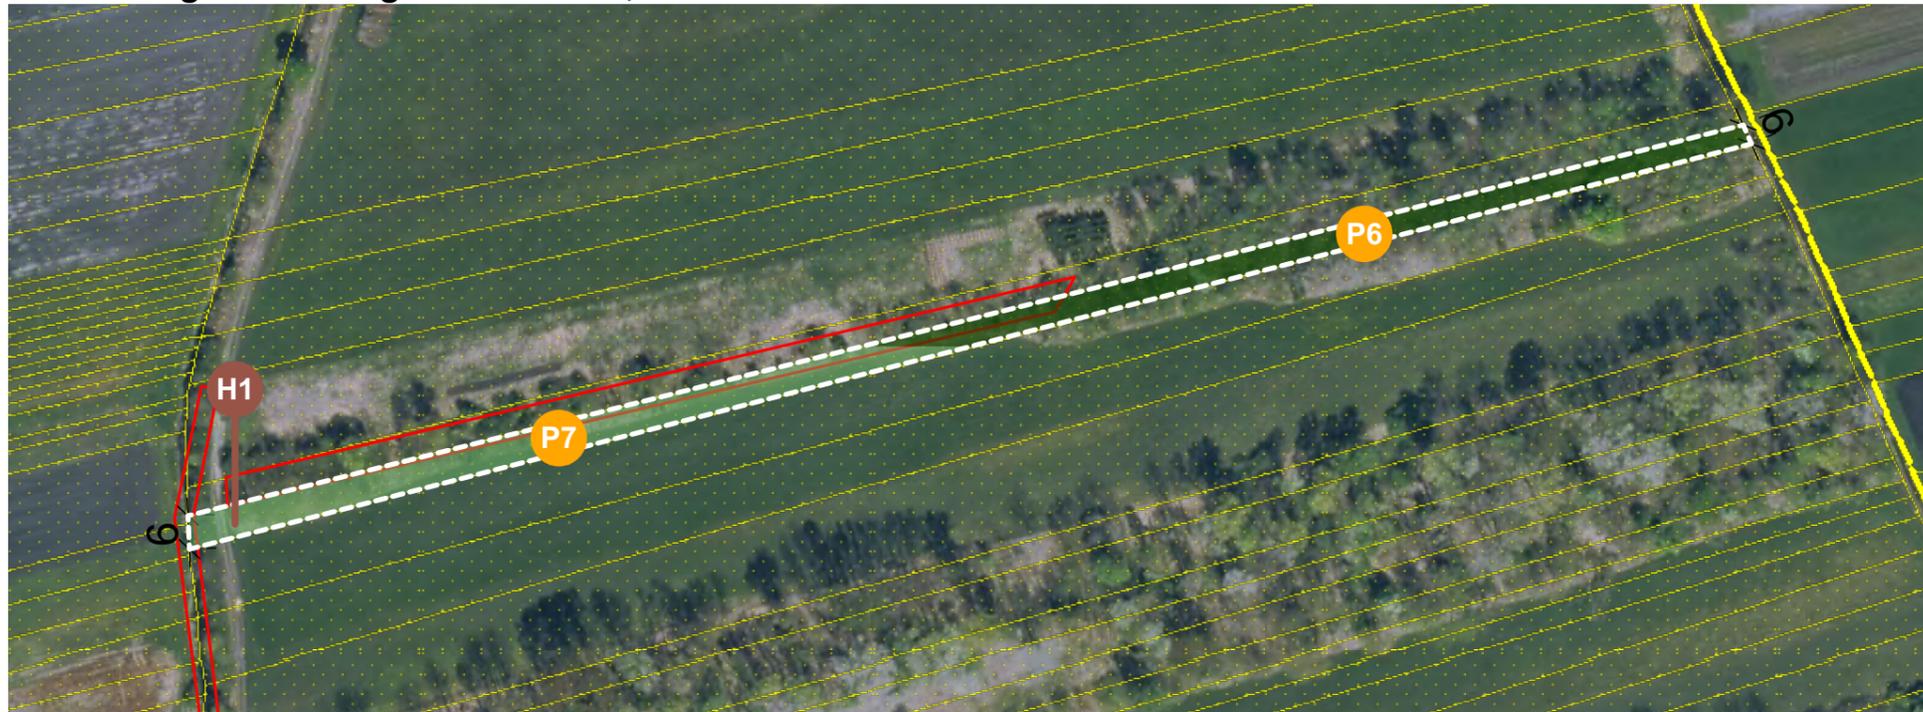
### Herstellungs- und Pflegemaßnahmen, M 1:2.000

**Ziel: Artenreiche Säume und Staudenfluren nasser Standorte und Sumpfgewächsbüsch**

**H1** Bei Vorhandensein von Drainagen Sammler kappen, sofern Nachbargrundstück nicht betroffen

**P6** un gelenkte Sukzession zulassen

**P7** alle 2 Jahre 50% des Saumes im Spätsommer schneiden, Schnittgut 2 Wochen liegen lassen mit anschließendem Abtransport
